Sessão 5
Reabilitação da Fábrica
“A Napolitana”

João Appleton; Vasco Appleton

15/11/2022

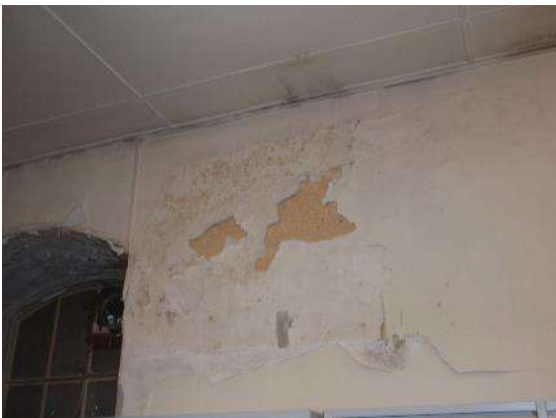
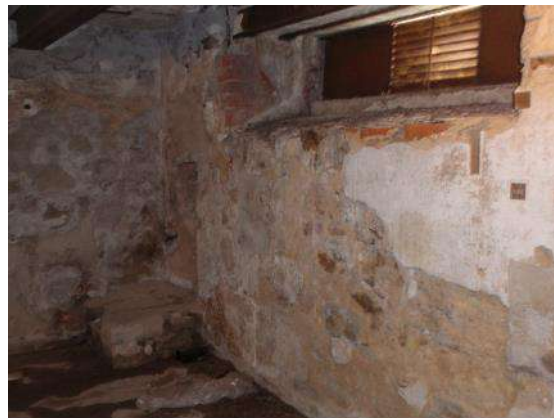
(Desagregação do reboco (Ed.2) e parede (Ed.3), com humidade generalizada em paredes)

- Estudo de Diagnóstico – edifícios em razoável estado de conservação;
- Algumas anomalias:
 - Infiltrações e humidades – desagregações em paredes devido a fenómenos de capilaridade e higroscopicidade (deposição e cristalização de sais solúveis que resultam da migração da água da parede);
 - Fendilhações em paredes de vãos;
 - Corrosão de perfis metálicos (em particular com maior expressão na zona da cave do Ed.3);
 - Assentamentos, embora com carácter insipiente;

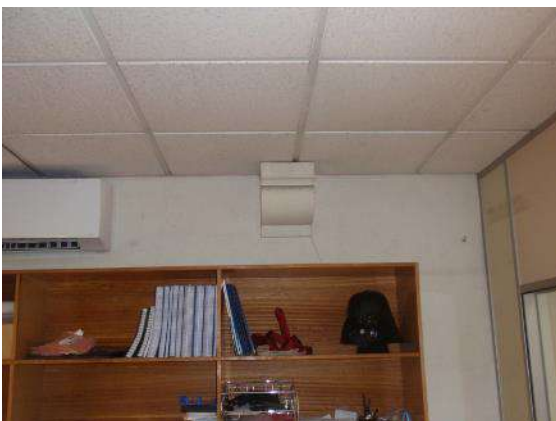
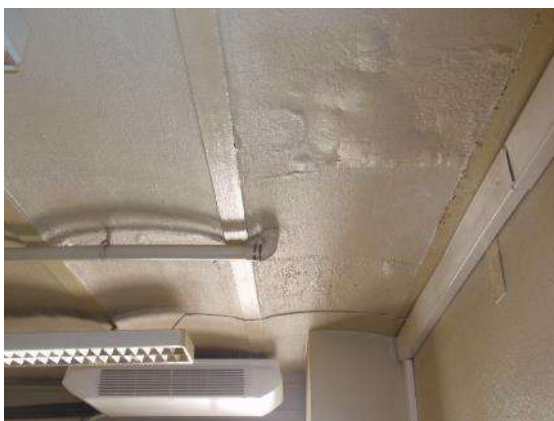
Descarga em cachorro com fendilhação (Ed.3) | Infiltrações em abobadilhas
