# Plano de Acessibilidade Pedonal de Lisboa

## Equipamentos Municipais

Volume 3

### Plano de Acessibilidade Pedonal de Lisboa Volume 3 – Área Operacional Equipamentos Municipais

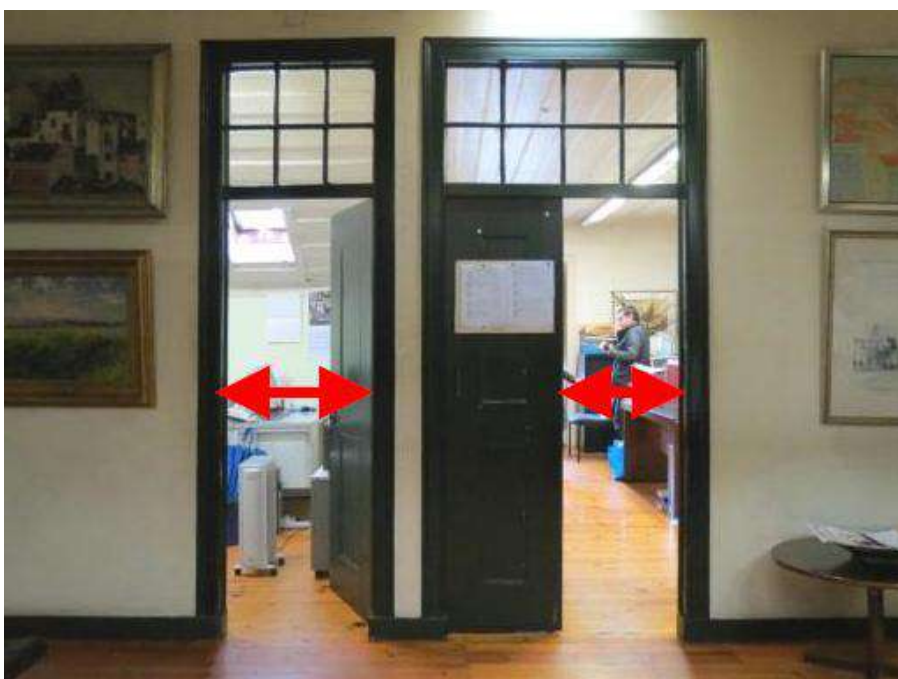
Fotografia 1

O acesso ao último piso administrativo faz-se por escadas de serviço, de dimensões não regulamentares, complementada por elevador inserido na zona de funcionários, e que, apesar das suas dimensões interiores não regulamentares tem servido vários utentes de mobilidade condicionada, incluindo os do público. Neste **último piso**, amansardado, **as dimensões dos espaços e vãos são bastante mais exíguos**, e de facto, nem a largura dos vãos nem a passagem lateral às escadas cumpre as dimensões mínimas exigidas.

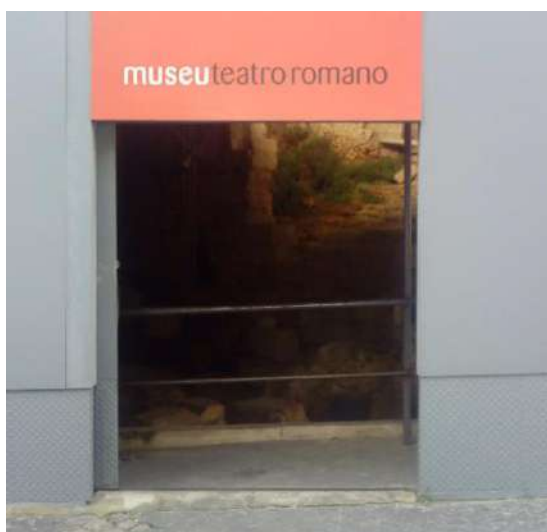
Fotografia 2

Na área a norte da Rua de S. Mamede, zona de escavação onde se observam as ruínas do anfiteatro, cobertas com estrutura metálica leve e revestida a chapas, verificamos que o percurso interior expositivo, não é acessível para pessoas de mobilidade condicionada, devido ao ressalto na sua entrada assim como à insuficiente largura a galeria sobranceira às ruínas.

Gostaríamos ainda de referir, que a saída de emergência do museu, que dá para o Pátio do Aljube, apesar de não estar incluída no percurso acessível, é servida no seu exterior por uma grande escadaria que desce até à Rua Augusto Rosa, e cujas dimensões e estado do piso, assim como o corrimão, são antirregulamentares, constituindo um perigo para quem as utiliza; que neste caso são os moradores do pátio, mas também os utentes do museu que a utilizam como acesso alternativo, mais próximo dos transportes públicos.

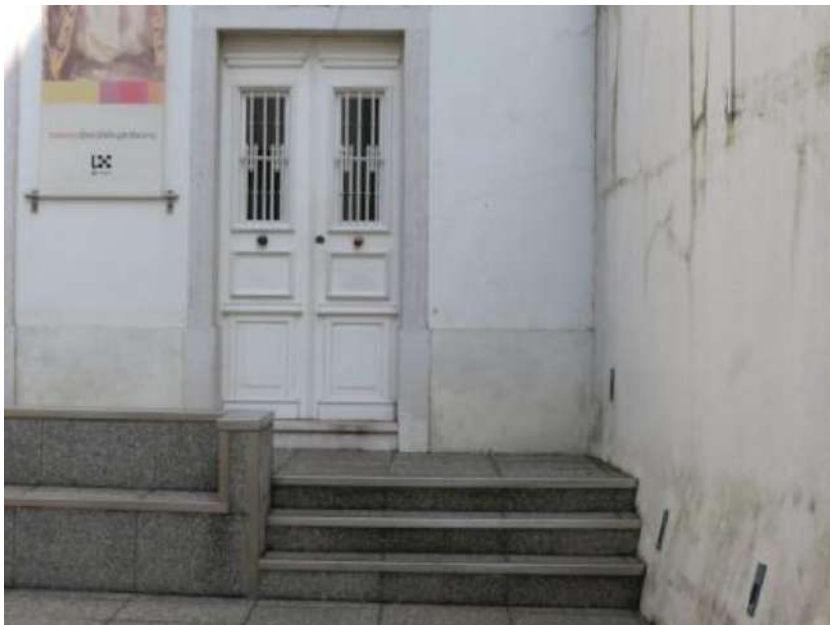
Fotografia 3

Existe uma casa de banho para pessoas de mobilidade condicionada no edifício da Galeria, contudo é a única, servindo utentes e funcionários.

De um modo geral os espaços expositivos estão organizados de modo a permitir uma movimentação e visualização adequados a todas as pessoas.

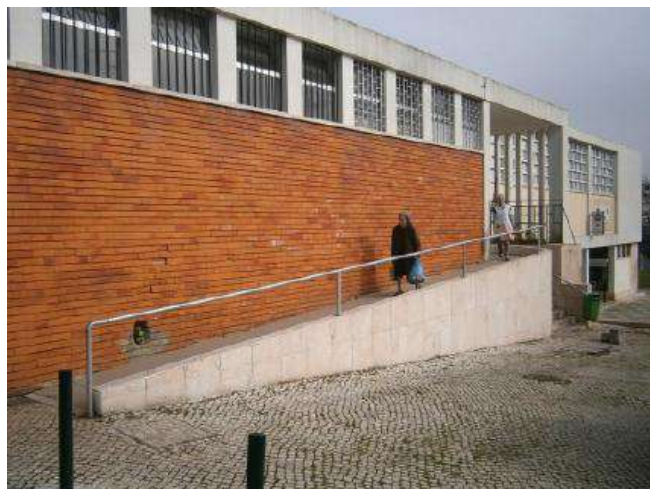
Fotografia 7

Na entrada sul, pelo contrário, temos uma entrada por escadaria desde o passeio, sendo possível porém, a circulação pelo passeio, percorrendo o topo nascente do lote até à outra entrada. Neste piso verificamos ainda, **uma largura insuficiente do passeio da galeria** que ladeia as lojas e **uma diferença de cota de um degrau entre o exterior e o interior de cada loja.** Estes

obstáculos impossibilitam a utilização plena de todo este piso por parte de pessoas com mobilidade condicionada.

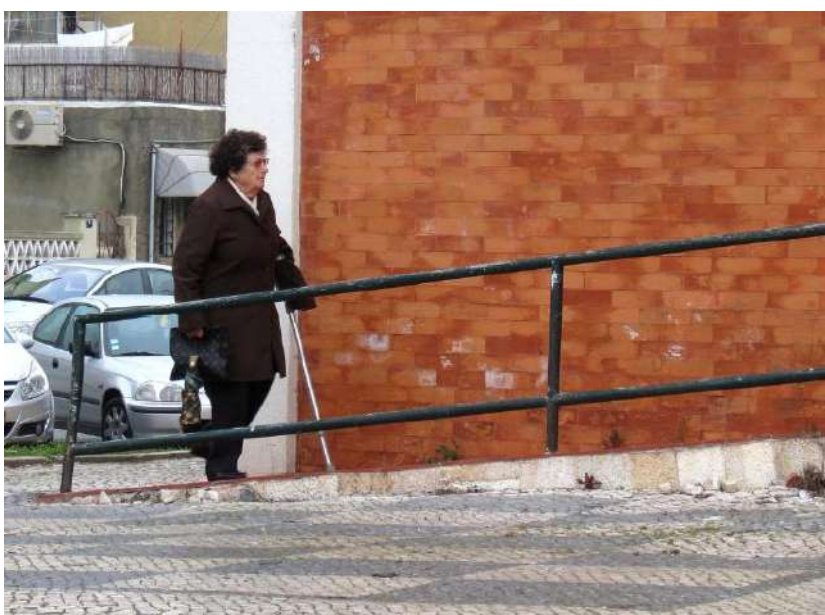
Fotografia 8

O acesso à zona superior administrativa também apresenta dificuldades de acesso, uma vez que é feito por escada não regulamentar e não possui alternativa de acesso mecânico. No interior da zona administrativa as dificuldades prendem-se essencialmente com a largura dos vãos interiores.

No topo norte do mercado temos os acessos para o cais de descarga, que comunicam com a zona de funcionários e lixos. Verificamos a inexistência de instalações sanitárias adaptadas a pessoas de mobilidade condicionada, tanto para o público como para os funcionários. O acesso técnico à zona de frio na cave é feita por escada, e as mercadorias utilizam um monta-cargas.

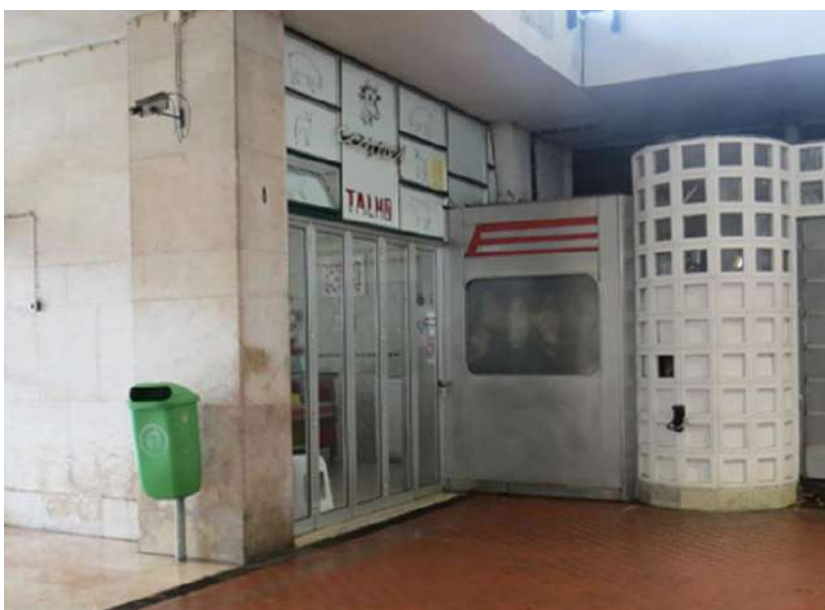
Fotografia 11

Nos mercados foi tradicionalmente adotada uma diferenciação de cota no piso entre as zonas de bancas e os corredores de acesso público, associada à localização de caleiras contínuas de recolha de água. Aqui, esta diferença estende-se também às pequenas lojas perimetrais que são usadas presentemente como arrumos das bancas. Este degrau e caleiras devem a sua existência ao hábito de lavagem diária por mangueira do espaço dos mercados, e à necessidade de salvaguardar os espaços dos comerciantes. Contudo, esta prática introduz dificuldades de acessibilidade muito difíceis de resolver. Também verificamos que os espaços para os funcionários, por exemplo a zona atrás das bancas e seu acesso, são exíguas, com critérios de dimensionamento genericamente menos exigentes do que os do público em geral. Verificamos também que as próprias bancas, onde se expõem os produtos, têm uma altura que dificulta o visionamento dos produtos a adquirir por parte de pessoas utilizadoras de cadeira de rodas ou estatura muito reduzida.

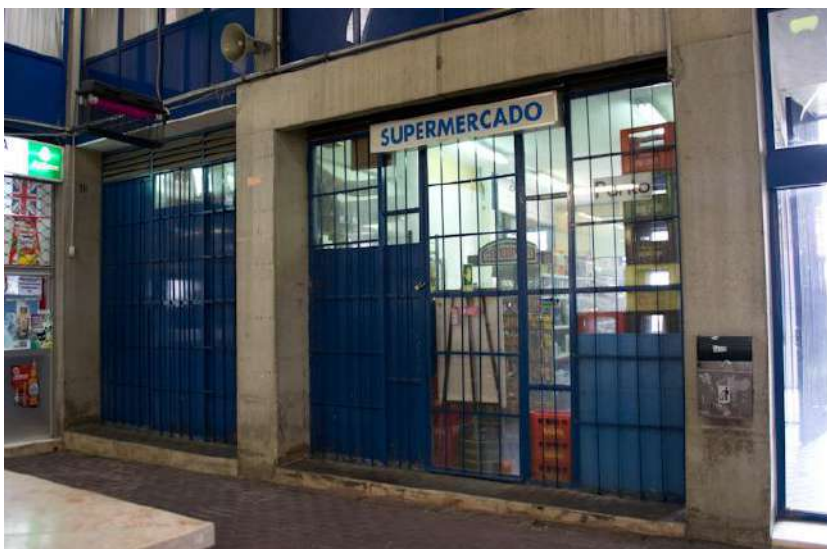
Fotografia 12

caleiras contínuas de recolha de água. Esta diferença estende-se também às lojas que são de acesso ao público. Este degrau e caleiras devem a sua existência ao hábito de lavagem diária por mangueira do espaço dos mercados, e à necessidade de salvaguardar os espaços dos comerciantes. Contudo, esta prática introduz dificuldades de acessibilidade muito difíceis de resolver. Também verificamos que os espaços para os funcionários, por exemplo a zona atrás das bancas e seu acesso, são sempre exíguos, com critérios de dimensionamento genericamente menos exigentes do que para o público em geral. Verificamos também que as próprias bancas, onde se expõem os produtos, têm uma altura que dificulta o visionamento dos produtos a adquirir por parte de pessoas utilizadoras de cadeira de rodas ou estatura muito reduzida.

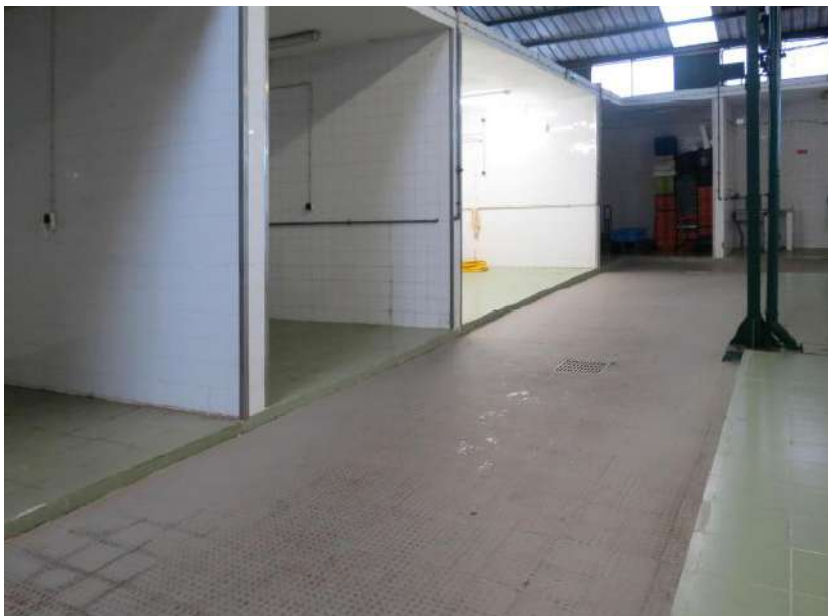
Fotografia 13

Verificamos também que as próprias bancas, onde se expõem os produtos, têm uma altura que dificulta o visionamento dos produtos a adquirir por parte de pessoas utilizadoras de cadeira de rodas ou estatura muito reduzida. Verificamos a inexistência de instalações sanitárias adaptadas a pessoas de mobilidade condicionada, tanto para o público como para os funcionários.

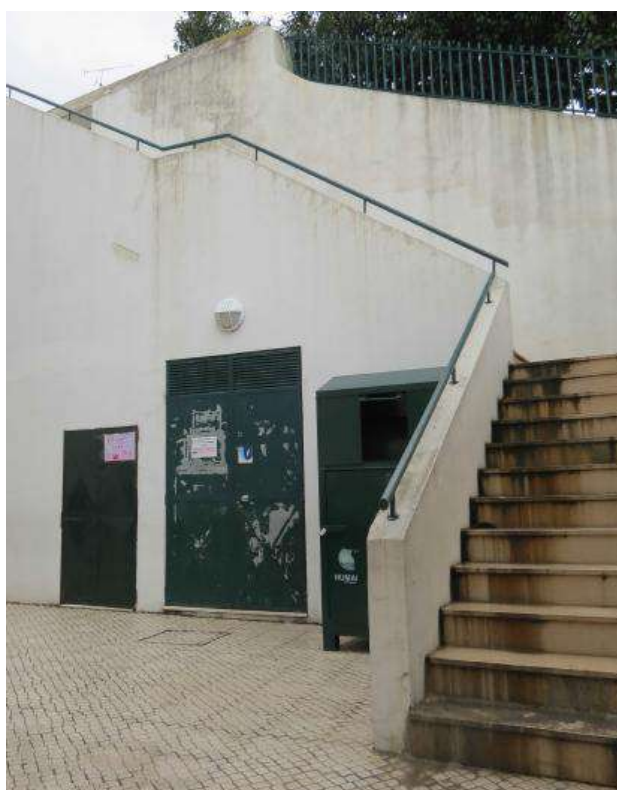
Fotografia 15

No seu interior, também verificamos existirem dificuldades de acessibilidade. Junto à entrada, temos uma área, reservada a funcionários, situada num nível superior, cuja **escada e dimensão de vão não são regulamentares**, além de não

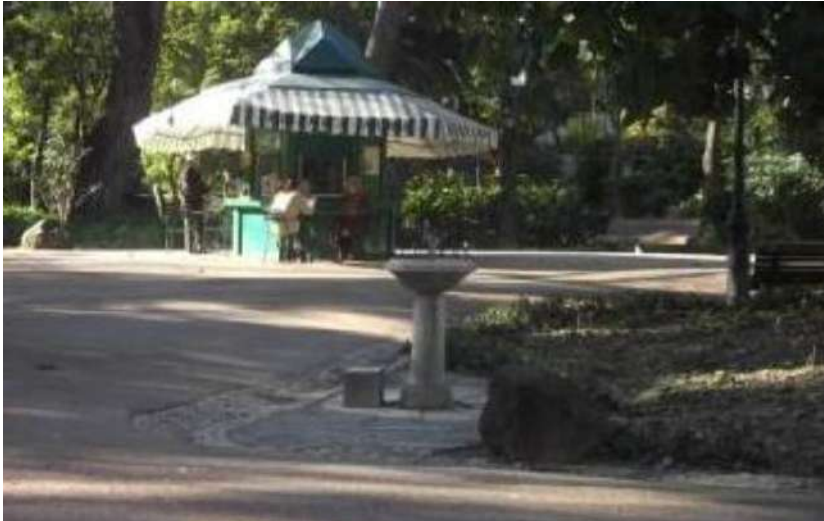
Fotografia 18

No que concerne aos troços do pavimento com inclinação superior a 6% e inferior a 8%, considera-se que deverá existir um "limiar de tolerância" com este intervalo, uma vez que as operações de movimentação de terra para reduzir a inclinação do pavimento provocariam grandes alterações à lógica conceptual dos caminhos existentes e do próprio jardim, colocando em causa a sua diversidade plástica e sensitiva, com implicações diretas nas suas características morfológicas, históricas, culturais e arquitetónicas que se pretendem preservar.

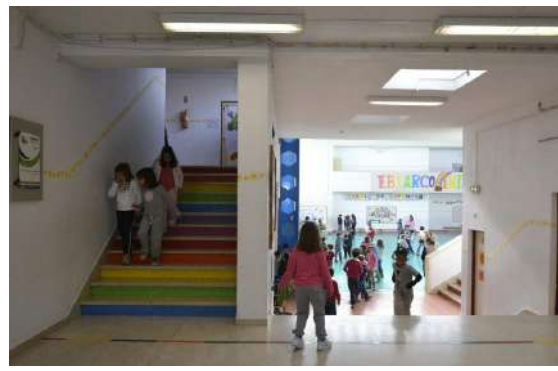
Fotografia 19

A Escola Básica Arco Íris apresenta como principal problema de acessibilidade a existência de escadas entre o nível da entrada e o das salas de aula e ginásio/recreio coberto no piso térreo e entre este e o refeitório. Vencidos estes desníveis através de dois meios mecânicos adequados, a Escola apresenta também um problema generalizado no que diz respeito à largura útil das suas portas e respetivas zonas de manobra. A resolução destas desconformidades passa pela substituição e relocalização de alguns vãos.

Garantindo a acessibilidade a pelo menos um espaço interior e exterior de cada tipo (todos no piso térreo) e um percurso que os liga, a adaptação da Escola requer ainda a construção de uma instalação sanitária específica para pessoas com mobilidade condicionada. Por último, é de referir a necessidade de correções a elaborar em degraus interiores e nalgumas áreas de pavimentos exteriores, para segurança e livre circulação de crianças, quer tenham ou não necessidades especiais.

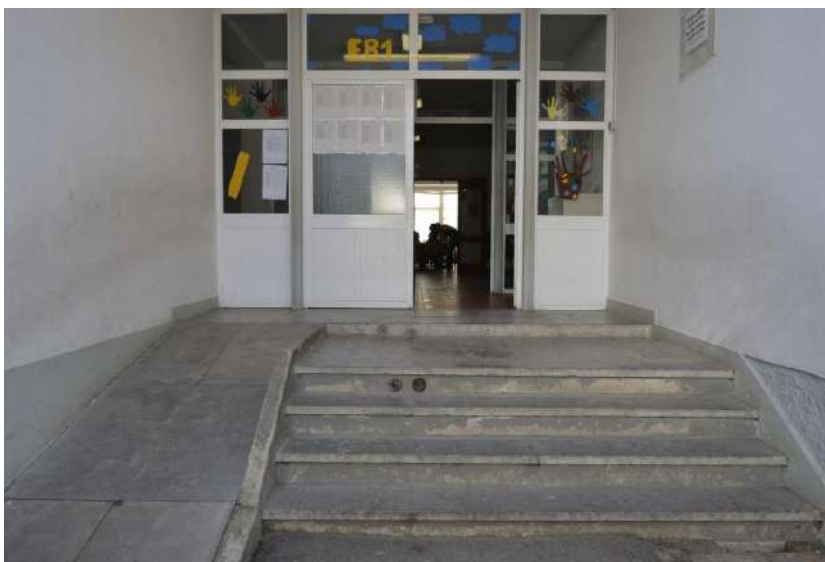
Fotografia 22

A Escola Básica Adriano Correia Oliveira apresenta, como primeiro problema de acessibilidade, a existência de uma escadaria no acesso ao recinto escolar. Este desnível pode ser vencido por uma rampa, como se apresenta, implicando a criação de uma entrada secundária, adequada a pessoas com mobilidade reduzida. Vencido este desnível em relação à via pública, a Escola apresenta outra escadaria na sua entrada principal, cuja resolução não seria obrigatória pela existência de uma entrada secundária, mas para a qual se propõe uma rampa, tendo como critério oferecer sempre a possibilidade a pessoas com mobilidade reduzida de aceder ao edifício pela sua entrada principal. A construção destas duas rampas de acesso à Escola representa grande parte da estimativa orçamental prevista. Para além de outras desconformidades associadas a desníveis de mais fácil resolução, a Escola apresenta ainda um problema generalizado no que diz respeito às zonas de manobra das suas portas, nomeadamente no acesso às salas de aula, nos pavilhões existentes.

A resolução destas desconformidades passa pela realocização desses vãos, sem implicar reconfigurações espaciais complexas. Garantindo a acessibilidade a pelo menos um espaço interior e exterior de cada tipo (todos no piso térreo) e um percurso que os liga, a adaptação da Escola requer ainda a construção de uma instalação sanitária específica para pessoas com mobilidade condicionada, servindo para os sexos masculino e feminino, com acesso independente das restantes instalações sanitárias, embora integrada junto destas, no edifício principal.

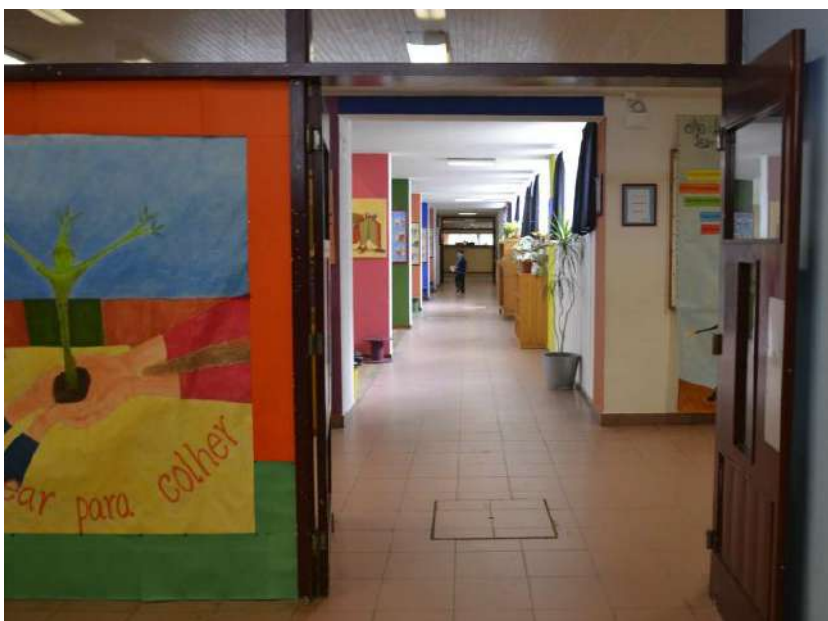
Fotografia 25

De uma forma geral, a Escola não apresenta desconformidades que impliquem resoluções muito complexas ou reconfigurações espaciais significativas, principalmente devido às plataformas elevador de escadas já existentes. No entanto, a resolução das suas desconformidades considera-se especialmente essencial e urgente, sendo uma escola que recebe e tem atualmente alunos com necessidades especiais.

Garantindo a acessibilidade a pelo menos um espaço interior e exterior de cada tipo e um percurso que os liga – e para além de outras desconformidades de mais fácil resolução –, a adaptação da Escola requer ainda a construção de uma instalação sanitária específica para pessoas com mobilidade condicionada integrada nas restantes, servindo para os sexos masculino e feminino.

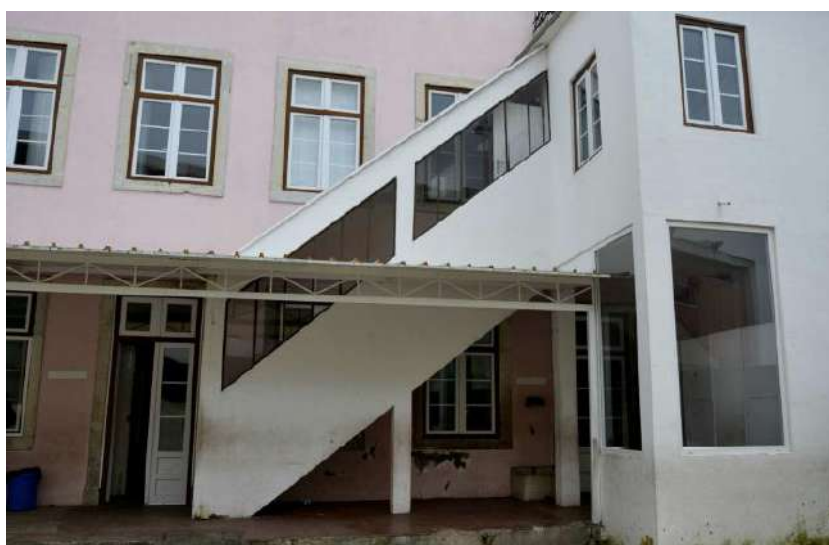
Fotografia 28

É de destacar que esta Escola apresenta a necessidade de um recreio exterior coberto, de mais instalações sanitárias e melhores condições de acesso ao piso inferior. Estas resoluções, indicadas em nota final, deverão ser averiguadas e aprofundadas, se pertinente, numa futura fase de projeto nesta Escola.

Garantindo a acessibilidade a pelo menos um espaço interior e exterior de cada tipo e um percurso que os liga, a adaptação da Escola requer ainda a construção de uma instalação sanitária específica para pessoas com mobilidade condicionada, servindo para os sexos masculino e feminino, com acesso independente das restantes instalações sanitárias.

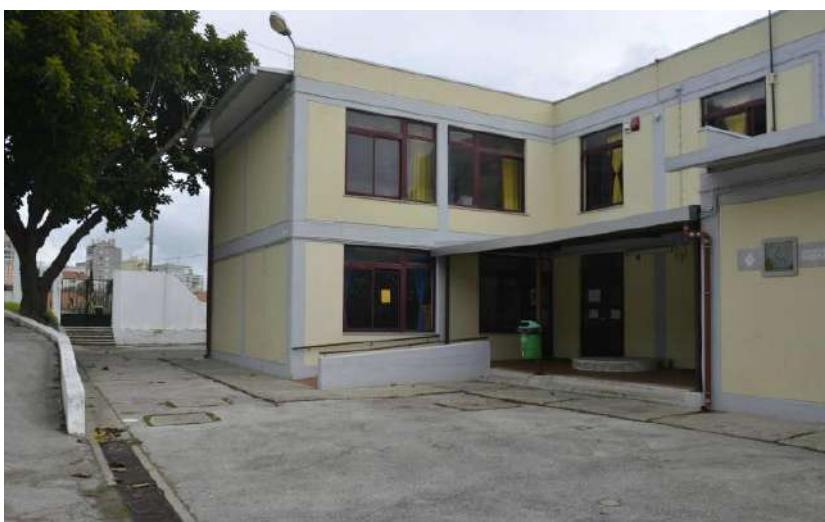
Fotografia 29

Por último, a Escola apresenta ainda áreas de pavimento (essencialmente no interior) em mau estado de conservação (nalguns casos, o pavimento foi removido), o que representa um obstáculo e um motivo de insegurança para as crianças, quer tenham ou não necessidades especiais, devendo ser estes casos corrigidos.

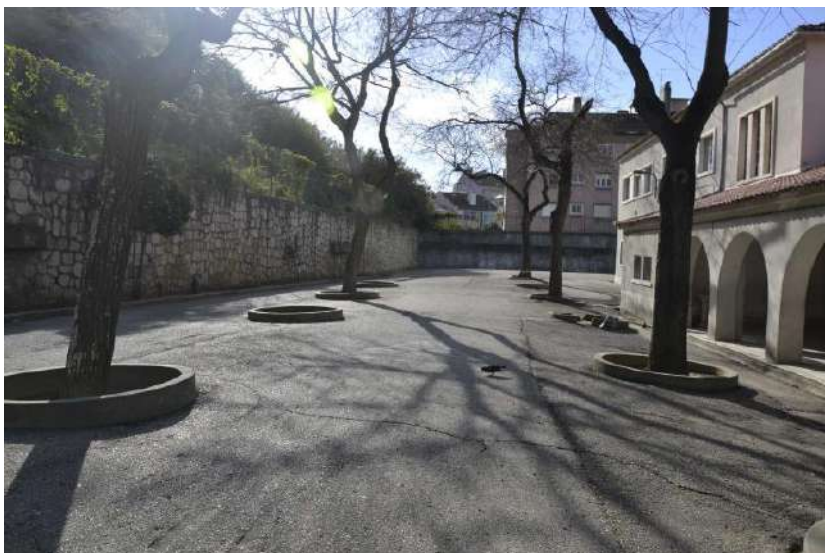
Fotografia 30

Por último, é de destacar que este edifício se caracteriza por ser a escola de referência para crianças invisuais. Deste modo, atendendo às suas necessidades específicas, serão necessários o fornecimento e a instalação de corrimãos nos corredores, para apoio à circulação de invisuais, e de faixas antiderrapantes nas escadas (apesar de não pertencerem ao percurso acessível definido), onde já ocorreram acidentes devido à sua falta.

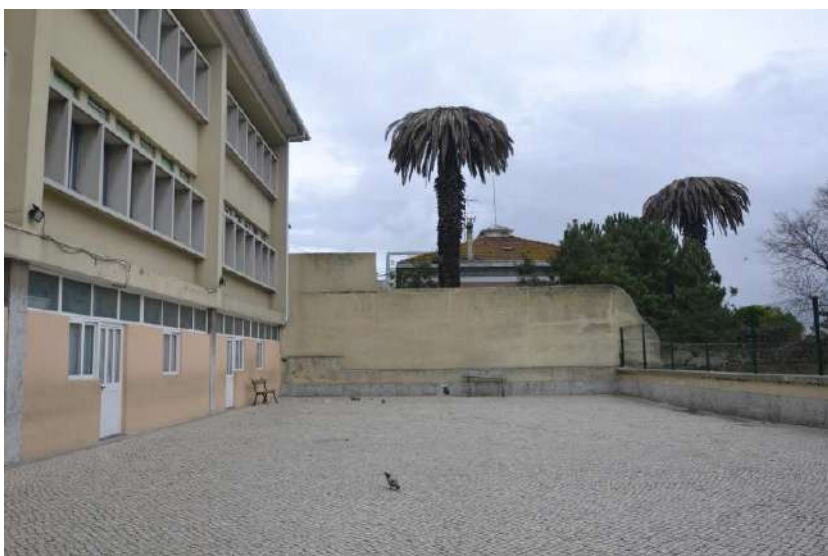
Fotografia 31

Outra desconformidade da escola diz respeito à necessidade de aceder ao piso superior e inferior do edifício para garantir pelo menos um espaço interior e exterior de cada tipo. Assim, é necessária a instalação de um meio mecânico adequado para vencer este desnível entre os três pisos, plataforma elevador de escada que representa cerca de dois terços da estimativa orçamental prevista para a adaptação da escola.

A Escola – para além de outras desconformidades relativas à largura útil de portas, de mais fácil resolução – requer ainda a construção de uma instalação sanitária específica para pessoas com mobilidade condicionada, servindo para os sexos masculino e feminino, com acesso independente das restantes instalações sanitárias, embora integrada na proximidade destas.

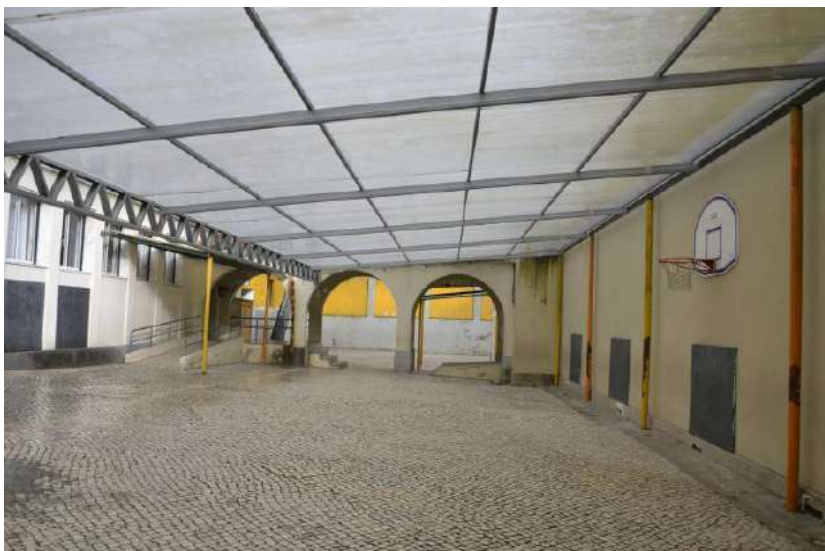
Fotografia 34

Por fim, a Escola que já possui uma instalação sanitária específica para pessoas com mobilidade condicionada corretamente adaptada – apresenta ainda um problema generalizado no que diz respeito à largura útil das suas portas, desconformidade que implica a substituição desses vãos, sem reconfigurações espaciais significativas.

Para garantir pelo menos um espaço interior de cada tipo, a Escola requer ainda o acesso ao piso superior das suas duas alas de salas, problema corrigido com a instalação de dois meios mecânicos adequados nas escadas. Estas duas plataformas de escada, juntamente com as correções necessárias aos degraus e corrimãos, representam mais de dois terços da estimativa orçamental prevista para a adaptação desta Escola.

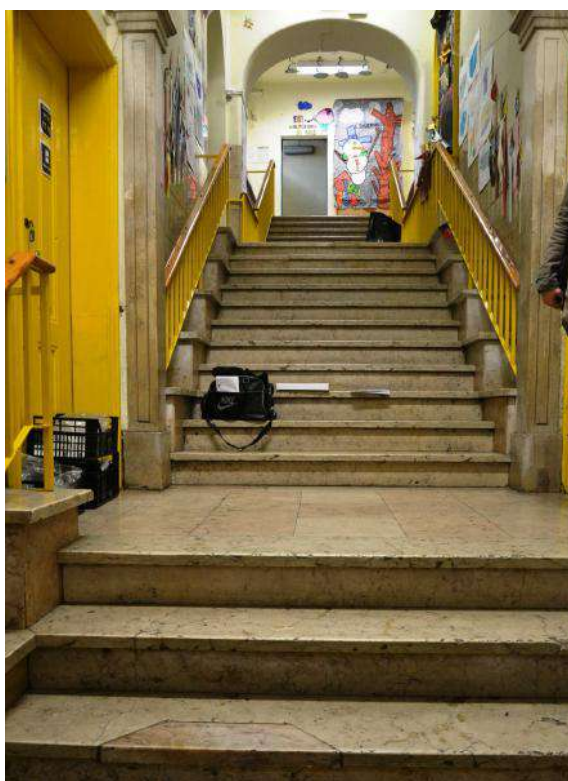
Fotografia 35

O acesso ao recreio é garantido através da construção de rampas, bem como a entrada na secção do edifício onde se constrói uma instalação sanitária específica para pessoas com mobilidade condicionada, servindo para os sexos masculino e feminino, com acesso independente das restantes instalações sanitárias.

É de destacar que a total adaptação desta Escola nunca será possível sem a sua reconfiguração profunda, sem a qual a acessibilidade a pessoas com mobilidade condicionada fica reduzida a cerca de metade dos espaços necessários para uma total vivência da Escola.

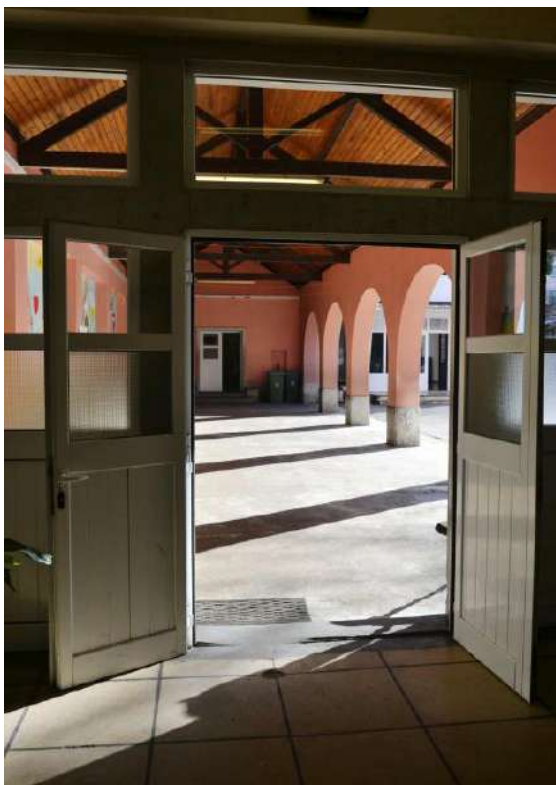
Fotografia 37

A Escola Básica Fernando Pessoa n.º1 apresenta, como primeiro problema de acessibilidade, um desnível entre a via pública e a entrada na Escola, corrigido com recurso a uma rampa.

No interior, a Escola requer a necessidade de aceder ao seu piso superior, de forma a garantir o acesso a pelo menos um espaço interior e exterior de cada tipo. Esta desconformidade implica a instalação de um meio mecânico adequado, que – juntamente com as necessárias correções aos corrimãos da escada – representa cerca de dois terços da estimativa orçamental prevista para a adaptação da Escola.

Vencidos estes desníveis – e para além de outras desconformidades associadas a desníveis de mais fácil resolução –, a Escola apresenta ainda um problema no que diz respeito à largura útil de algumas das suas portas, cuja resolução passa pela sua substituição e/ou realocização.

Por fim, a adaptação da Escola requer ainda a reconfiguração espacial da instalação sanitária específica para pessoas com mobilidade condicionada existente, incluindo o fornecimento e instalação ou realocização de louças sanitárias e acessórios adequados.

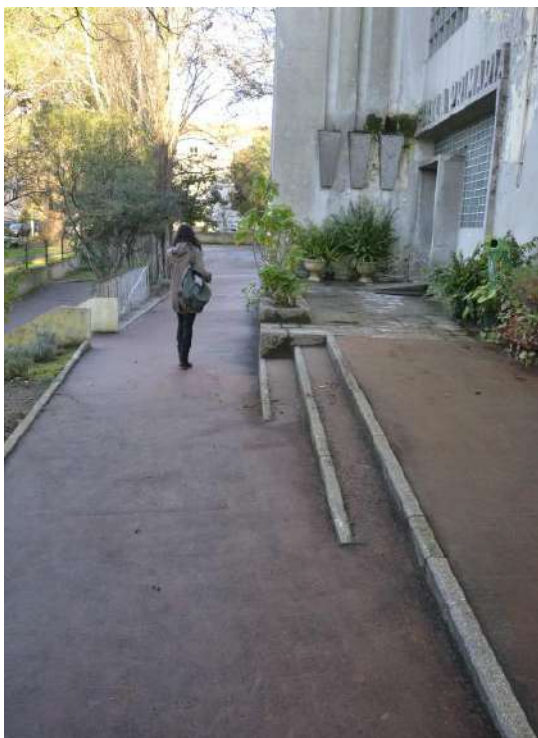
Fotografia 38

A Escola Básica Santo António apresenta como primeiro problema de acessibilidade a ligação entre o nível da via pública e o da entrada no edifício.

Vencido este desnível através da correção das rampas existentes (representando mais de um quarto da estimativa orçamental prevista), a Escola apresenta ainda um problema generalizado no que diz respeito à largura útil das suas portas. A resolução destas desconformidades passa pela substituição desses vãos, sem implicar reconfigurações espaciais significativas mas com um impacto considerável no orçamento da adaptação da Escola.

Outra questão desta Escola prende-se com a necessidade de aceder ao seu piso superior, para garantir o acesso a pelo menos um espaço interior de cada tipo. Esta desconformidade é resolvida com a instalação de um meio mecânico adequado, uma plataforma elevador vertical que representa quase metade dos custos previstos para a Escola.

Por fim, a adaptação da Escola requer ainda a reconfiguração espacial da instalação sanitária específica para pessoas com mobilidade condicionada existente, incluindo o fornecimento e instalação ou realocação de louças sanitárias e acessórios adequados.

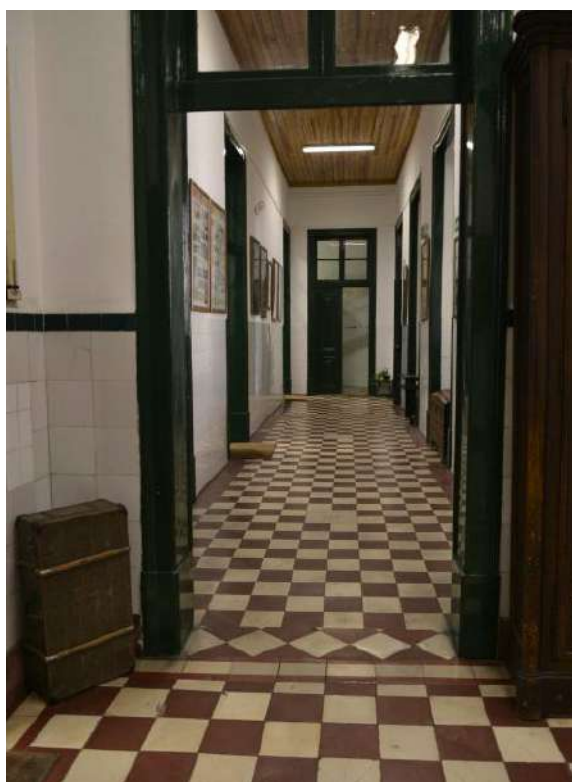
Fotografia 39

A Escola Básica de Lisboa n.º1 deverá fazer uso de uma entrada secundária existente e já resolvida do ponto de vista da sua acessibilidade (com a existência de uma rampa), quer por motivos funcionais, quer económicos e arquitetónicos (uma vez que a execução de outra solução na entrada principal, para além de implicar custos elevados, iria afetar a imagem e o valor patrimonial do edificado).

Considerada esta opção, a Escola requer ainda a construção de duas rampas na ligação entre o edifício e o pátio/recreio interior, rampas essas que representam mais de metade da estimativa orçamental prevista para a Escola. (É de destacar que existe uma rampa metálica amovível, pontualmente utilizada para vencer um destes desníveis, embora a mesma não apresente características que permitam a sua consideração para uma permanência mais duradoura).

Vencidos estes desníveis, a Escola apresenta um problema generalizado no que diz respeito à largura útil das suas portas, cuja resolução passa pela sua substituição, com custos que rondam um terço do total previsto.

Garantindo a acessibilidade a pelo menos um espaço interior e exterior de cada tipo (todos no piso térreo) e um percurso que os liga, a adaptação da Escola requer ainda a reconfiguração da instalação sanitária específica para pessoas com mobilidade condicionada existente, ao nível da sua porta de acesso e da realocação de louças sanitárias adequadas.

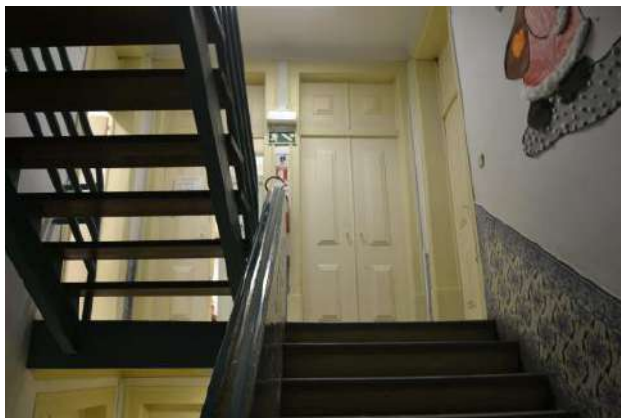
Fotografia 41

A Escola Básica São Sebastião da Pedreira apresenta uma grande complexidade do ponto de vista da sua acessibilidade. Tendo espaços interiores e exteriores em cinco níveis diferentes e não sendo possível, em grande parte dos casos, ligá-los através de rampas, a instalação de meios mecânicos adequados representa um impacto considerável nesta Escola. Por outro lado, devido à diminuta largura de uma das suas escadas, a instalação de uma plataforma elevador apenas é possível com a desmontagem e reconstrução dos seus dois lanços, implicando trabalhos e custos significativos. Neste contexto e considerando esta resolução, prevê-se a instalação de um meio mecânico que faz a ligação a três pisos e representa, juntamente com as correções necessárias às escadas, cerca de metade da estimativa orçamental prevista para a adaptação da Escola.

O acesso ao recreio realiza-se através da construção de uma rampa em três lanços, cuja construção tem um impacto considerável a nível económico e espacial.

A Escola apresenta também um problema generalizado no que diz respeito à largura útil das suas portas e à existência de desníveis entre percursos e salas, desconformidades que implicam uma grande quantidade de trabalhos e custos, incluindo uma reconfiguração espacial mais profunda da Escola.

Garantindo a acessibilidade a pelo menos um espaço interior e exterior de cada tipo e um percurso que os liga, a adaptação da Escola requer ainda a construção de uma instalação sanitária específica para pessoas com mobilidade condicionada, servindo para os sexos masculino e feminino, com acesso independente das restantes instalações sanitárias.

É de destacar que a adaptação desta Escola implica uma execução desproporcionada, quer física quer economicamente, dificultada pela sua configuração espacial e funcional, que nunca facilitará o uso por pessoas com mobilidade condicionada.

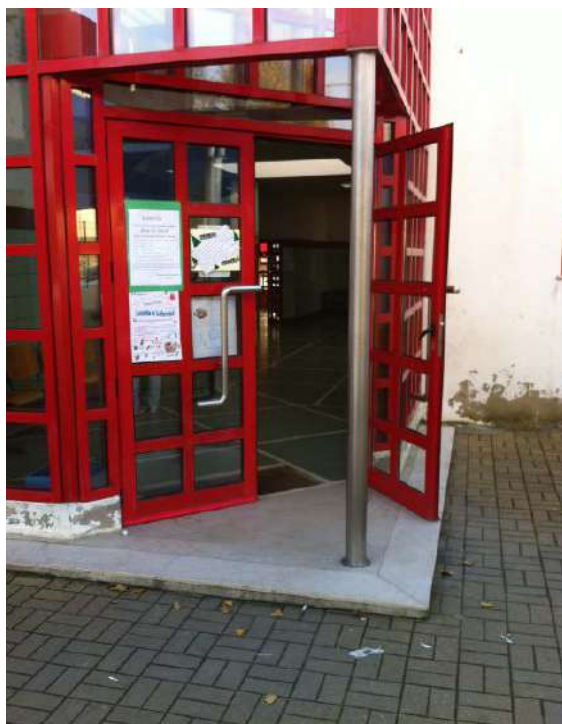
Fotografia 42

O Jardim de Infância da Ameixoeira apresenta como principal problema de acessibilidade a entrada no seu edifício. Pela existência de um desnível e de um apoio estrutural na zona de manobra da porta principal, esta desconformidade é resolvida pela abertura de um novo vão de acesso, na proximidade do principal mas específico e adequado a pessoas com mobilidade condicionada.

No interior, as desconformidades existentes dizem principalmente respeito à insuficiência da largura útil das portas e à obstrução das suas zonas de manobra. A resolução destas desconformidades passa pela substituição e realocação desses vãos, representando grande parte da estimativa orçamental prevista para a adaptação da Escola.

Garantindo a acessibilidade a pelo menos um espaço interior e exterior de cada tipo (todos no piso térreo) e um percurso que os liga, a Escola requer a reconfiguração da instalação sanitária específica para pessoas com mobilidade condicionada existente, apenas ao nível da realocação de louças sanitárias e acessórios adequados.

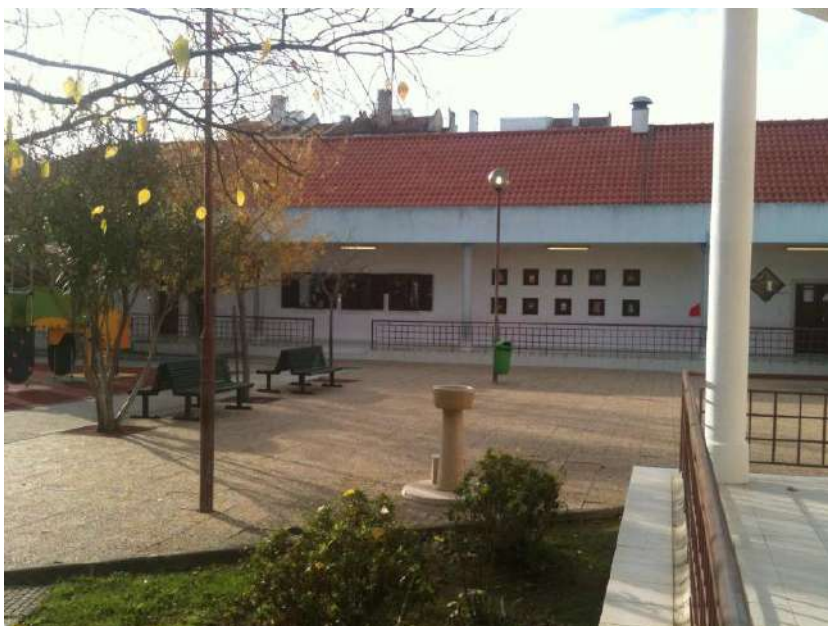
Fotografia 44

O Jardim de Infância n.º1 de Benfica apresenta como principal problema de acessibilidade a existência de desníveis entre a cota da via pública e a Escola e na ligação entre o percurso exterior coberto e as salas acessíveis. Estas desconformidades são resolvidas com recurso a rampas e à elevação da cota do percurso, de modo a possibilitar o acesso às salas de modo regulamentar, e representam cerca de dois terços da estimativa orçamental prevista para a adaptação da Escola.

Vencidos estes desníveis, o edifício apresenta escassas desconformidades no que diz respeito a acessibilidades. Apenas se destaca a insuficiência da largura útil de algumas portas e de um percurso interior, cuja resolução envolve uma quantidade de trabalhos e custos mais significativa.

Garantindo a acessibilidade a pelo menos um espaço interior e exterior de cada tipo (todos no piso térreo) e um percurso que os liga, a adaptação da Escola requer ainda a construção de uma instalação sanitária específica para pessoas com mobilidade condicionada, servindo para os sexos masculino e feminino, com acesso independente das restantes instalações sanitárias, embora integrada na proximidade destas.

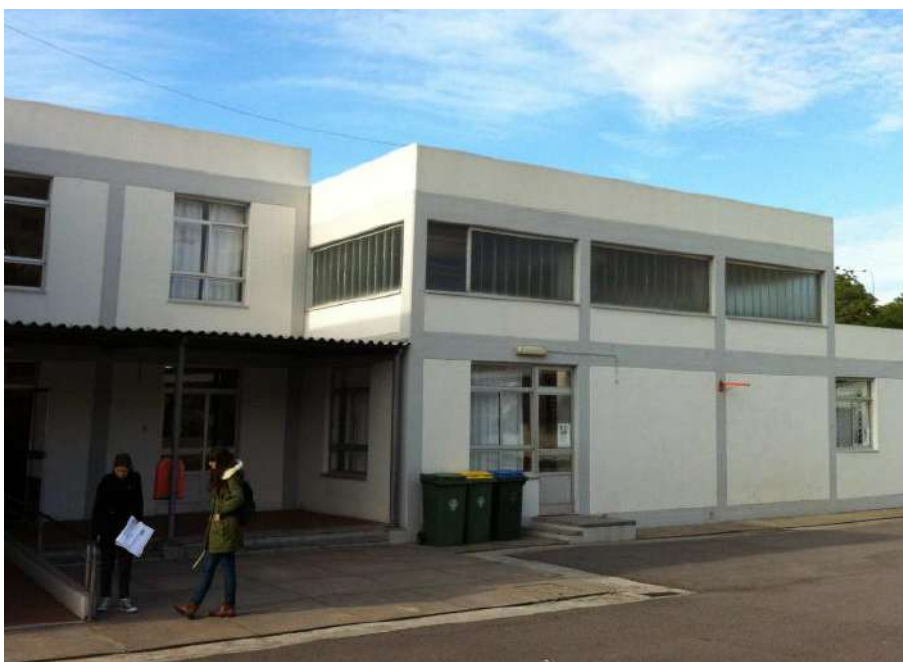
Fotografia 45

Garantindo a acessibilidade a pelo menos um espaço interior e exterior de cada tipo (todos no piso térreo) e um percurso que os liga, a adaptação da Escola requer ainda – e para além de outras desconformidades associadas a desníveis de mais fácil resolução – a adaptação de uma das instalações sanitárias específicas para pessoas com mobilidade condicionada existentes, ao nível da sua reconfiguração espacial e do fornecimento e instalação de louças sanitárias e acessórios adequados.

De uma forma geral e à exceção da rampa de acesso, a Escola não apresenta desconformidades que impliquem resoluções muito complexas ou reconfigurações espaciais significativas.

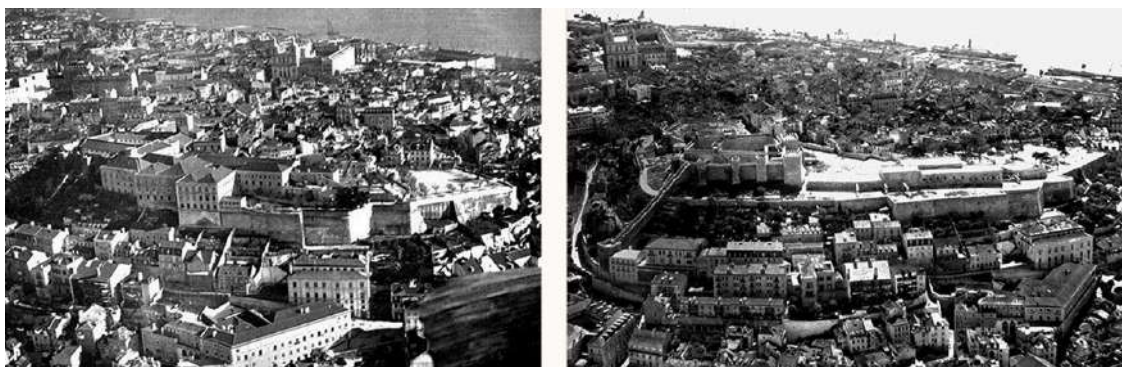
Fotografia 49 - Castelo de São Jorge antes e depois da intervenção da DGMN

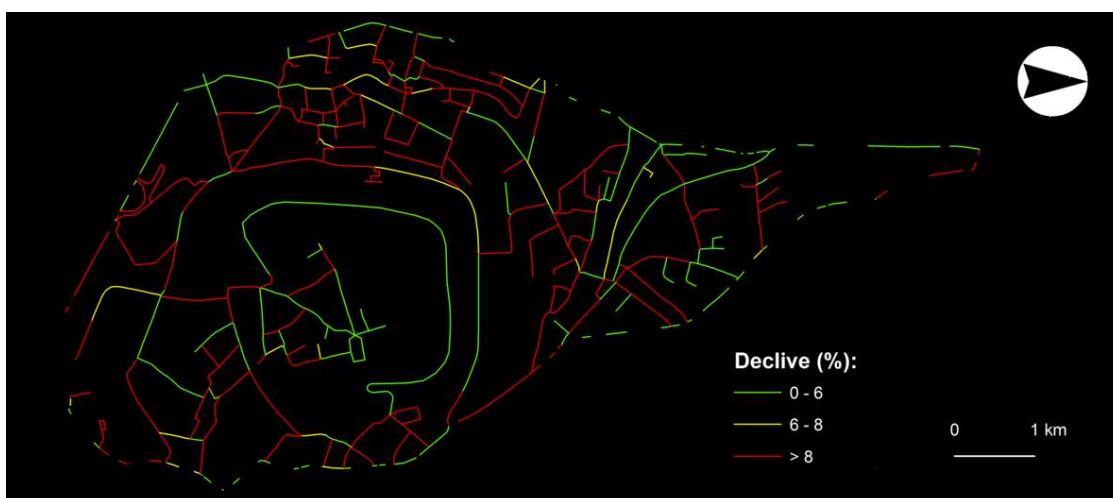
Ilustração 1 - Planta de declives na área envolvente ao Castelo de S. Jorge

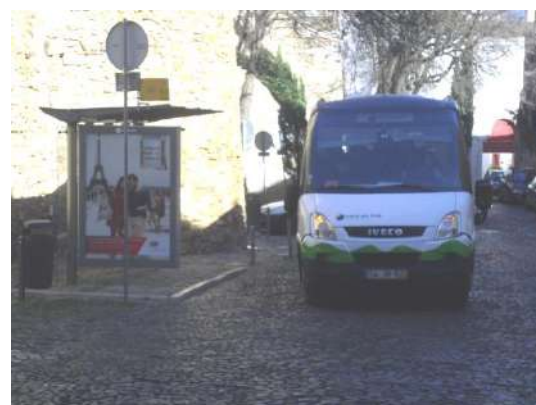
Fotografia 51

Dada a localização, o acesso ao castelo, quer através de transporte privado quer público é difícil. O estado de conservação dos pavimentos e os materiais de revestimento, a dimensão dos passeios e as fortes inclinações do terreno são os maiores obstáculos à acessibilidade.

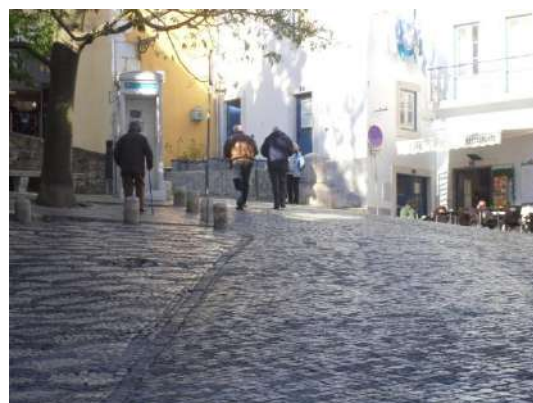
Fotografia 52

O percurso entre a rua Chão da Feira e a entrada no recinto tem uma forte inclinação que varia entre os 9% e os 16% sendo por isso impraticável para utentes de cadeira de rodas manual de uma forma autónoma.

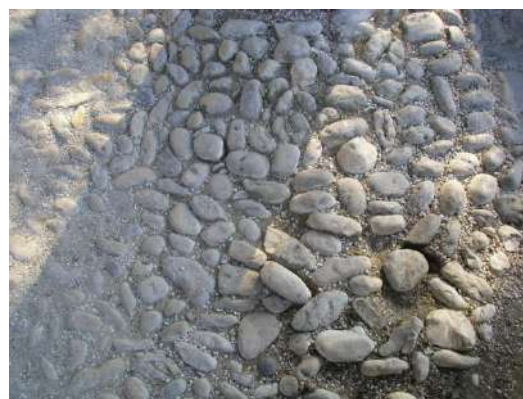
Fotografia 53

Os materiais de revestimento dado a sua configuração e forma de assentamento levam a que a superfície da maioria dos pavimentos seja muito irregular provocando muito desconforto à maioria dos visitantes, chegando mesmo a impedir a progressão de uma cadeira de rodas em muitas situações.

Estes pavimentos não cumprem o disposto nas normas técnicas de acessibilidade anexas ao Dec. Lei 163/06, em que se estabelece que os pavimentos deverão garantir uma superfície estável, durável, firme e contínua, especificando que a continuidade só está garantida quando as juntas, caso existam, têm uma profundidade inferior a 5mm, o que não se verifica na maioria dos pavimentos em análise.

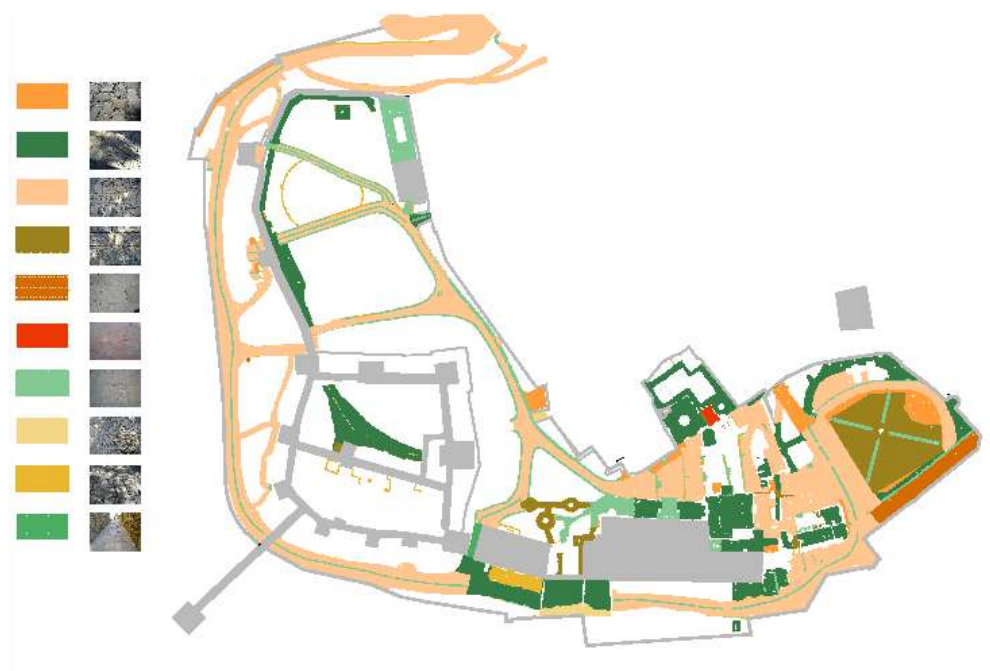
Ilustração 3 - Planta de pavimentos

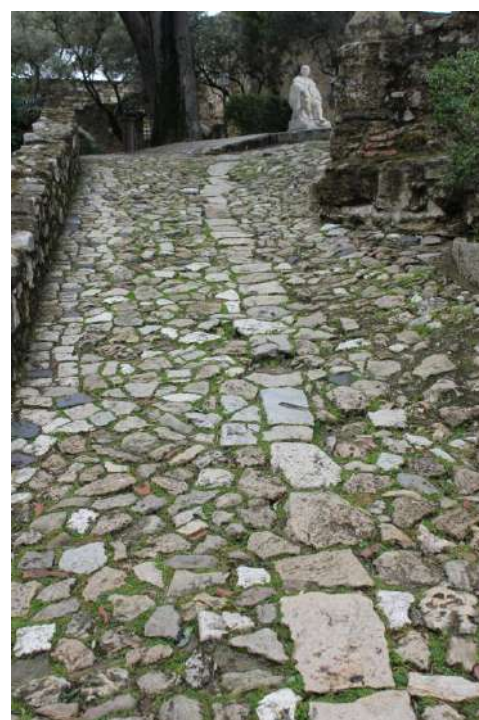
Fotografia 55

Detectaram-se diversas situações, quer em algumas das rampas existentes, quer na inclinação natural dos percursos, em que os declives são demasiado acentuados para permitir uma utilização por pessoas com mobilidade condicionada, especialmente aqueles que utilizam cadeiras de rodas manuais.

Uma das transições de cota mais acentuada é a ligação entre a plataforma da Praça de Armas e a zona do núcleo museológico em que o percurso chega a ter inclinações na ordem dos 23%

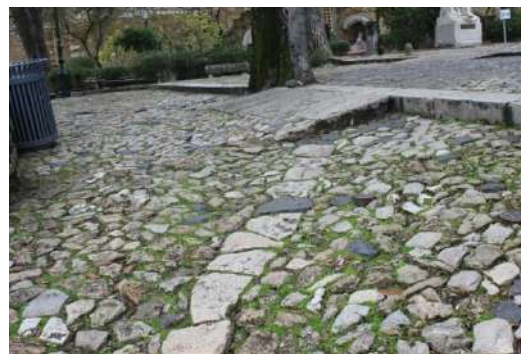
Fotografia 56

Mesmo algumas rampas construídas com a intenção de tornar os percursos acessíveis encontram-se agora fora dos limites legais estabelecidos, como é o caso dos rampeamentos existentes na plataforma das entradas do Núcleo Museológico e do Café. A inclinação destes rampeamentos está entre os 11,3% e os 23,4%, muito longe do máximo estabelecido por lei de 8%.

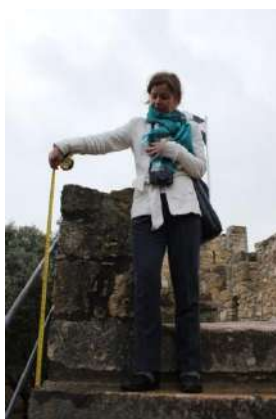
Fotografia 58

Existem diversas escadas e muros de transição entre patamares com grandes desníveis que não têm corrimãos ou guardas o que constitui um factor de perigo e insegurança na sua utilização que deverá evitar-se. Para além da inexistência destas protecções também se constatou a existência de uma grande diversidade de soluções formais o que causa alguma perturbação visual, bem como a existência de guardas e corrimãos que não asseguram a sua função dada a altura a que estão instalados

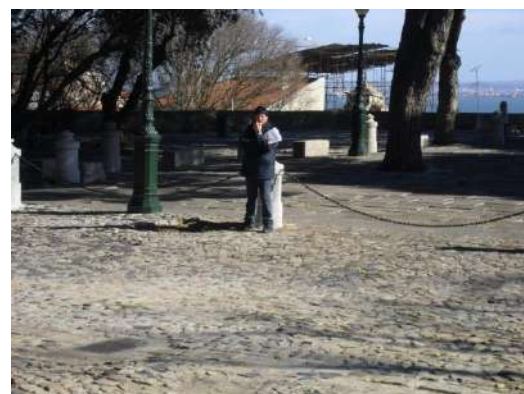
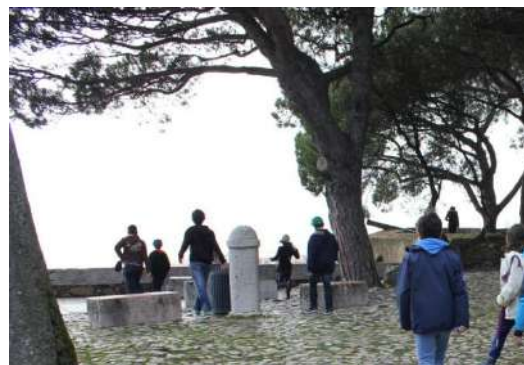
Fotografias 59 e 60

São muitos os elementos existentes no recinto do castelo que não têm qualquer função actualmente. Pilaretes, frades, correntes, pedras que, por ex., balizavam percursos que noutros tempos eram permitidos ao tráfego automóvel, continuam a existir sem haver nenhuma razão para tal. Estes elementos são obstáculos e um factor de perigosidade desnecessário visto já não estarem a cumprir a sua função inicial, especialmente para as pessoas cegas ou com baixa visão.

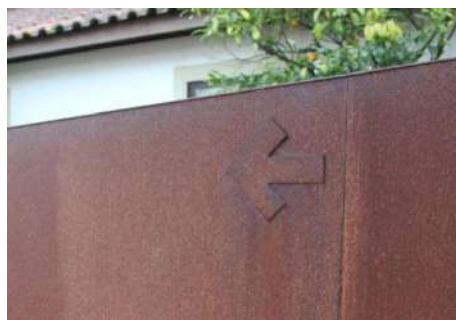
Fotografia 63

A informação existente tem por vezes uma legibilidade deficiente que decorre do tipo de material de suporte e/ou inexistência de manutenção adequada.

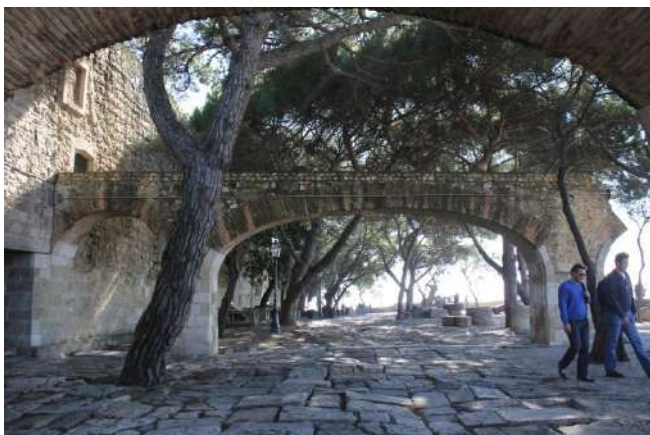
Fotografia 65 - Situação actual

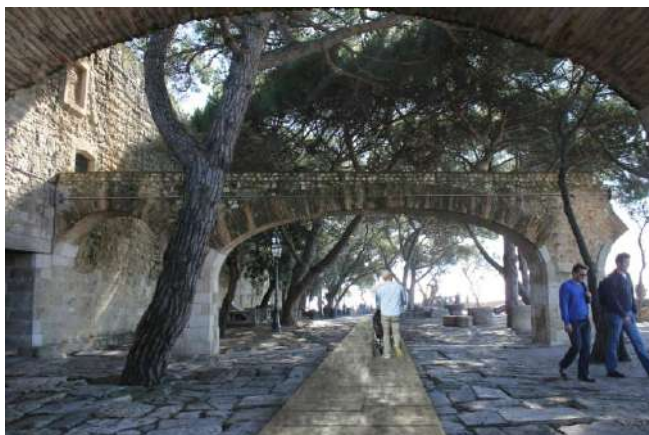
Fotografia 64 - Introdução de novos pavimentos
