# Reabilitação Urbana

## Baixa Pombalina: bases para uma intervenção de salvaguarda

Câmara Municipal de Lisboa  
Licenciamento Urbanístico e Reabilitação Urbana

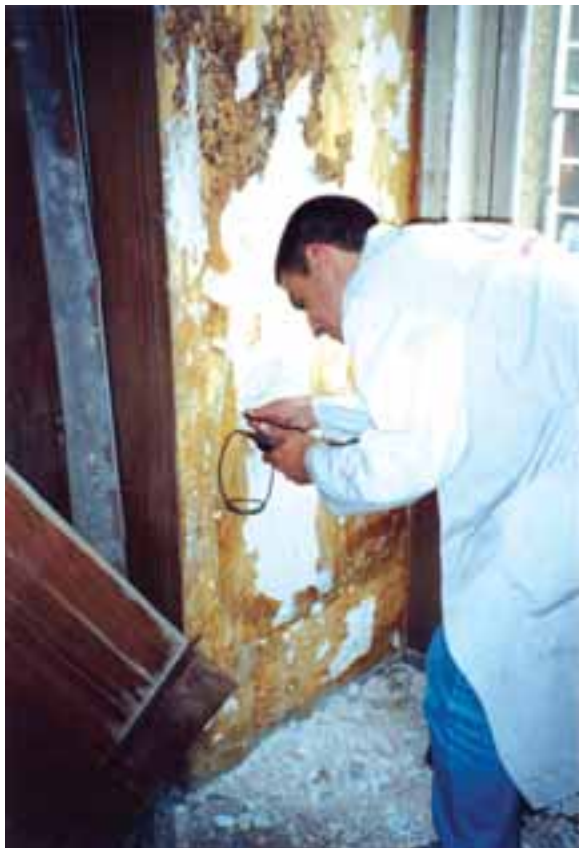
*Fig. 4 – Avaliação qualitativa do teor de humidade em paredes.*

A figura 4 mostra o levantamento das zonas com presença de humidade.

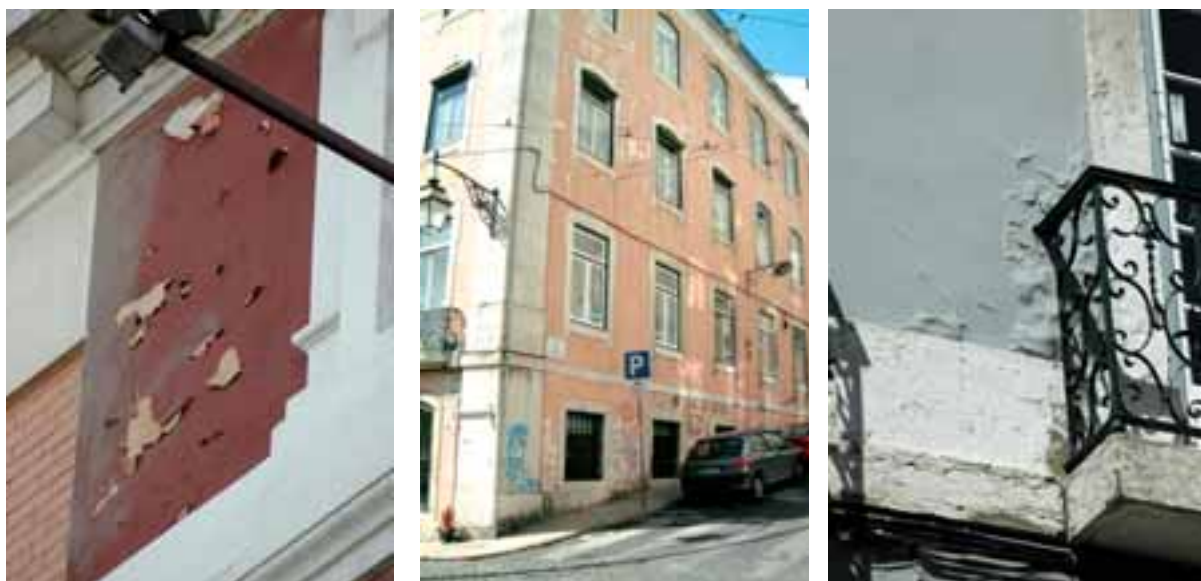
*Fig. 21 – Exemplos de efeitos de destacamentos de tintas texturadas dos suportes.*

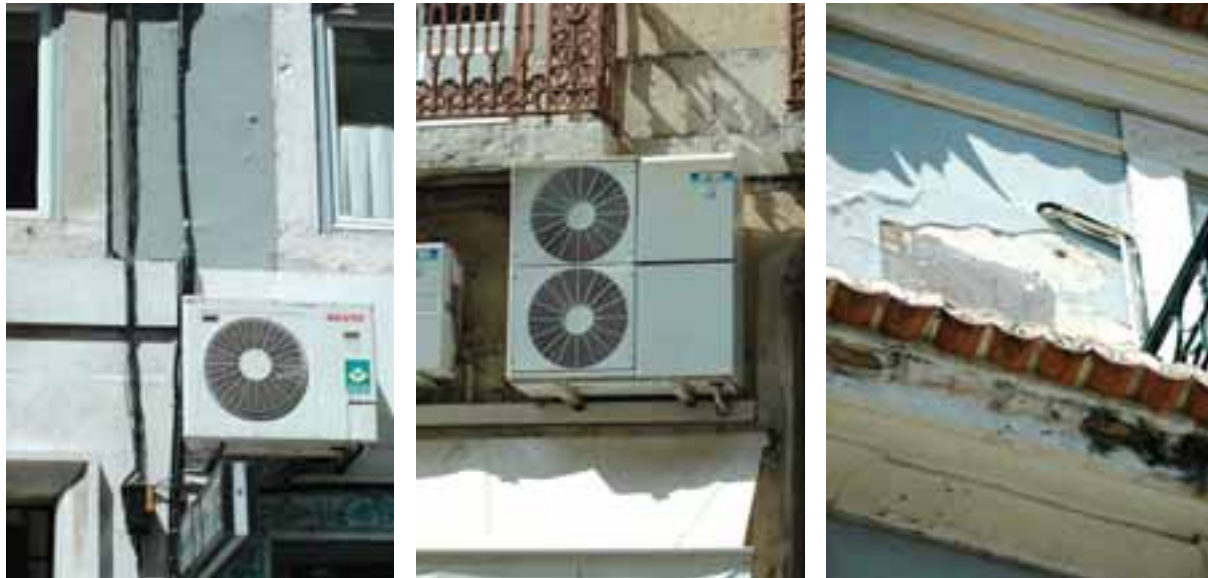
*Fig. 22 – Unidades de climatização (condensação).*
