Sessão 6

Duque de Loulé 123

JORNADAS
ReSist

a2p
estudos e projectos

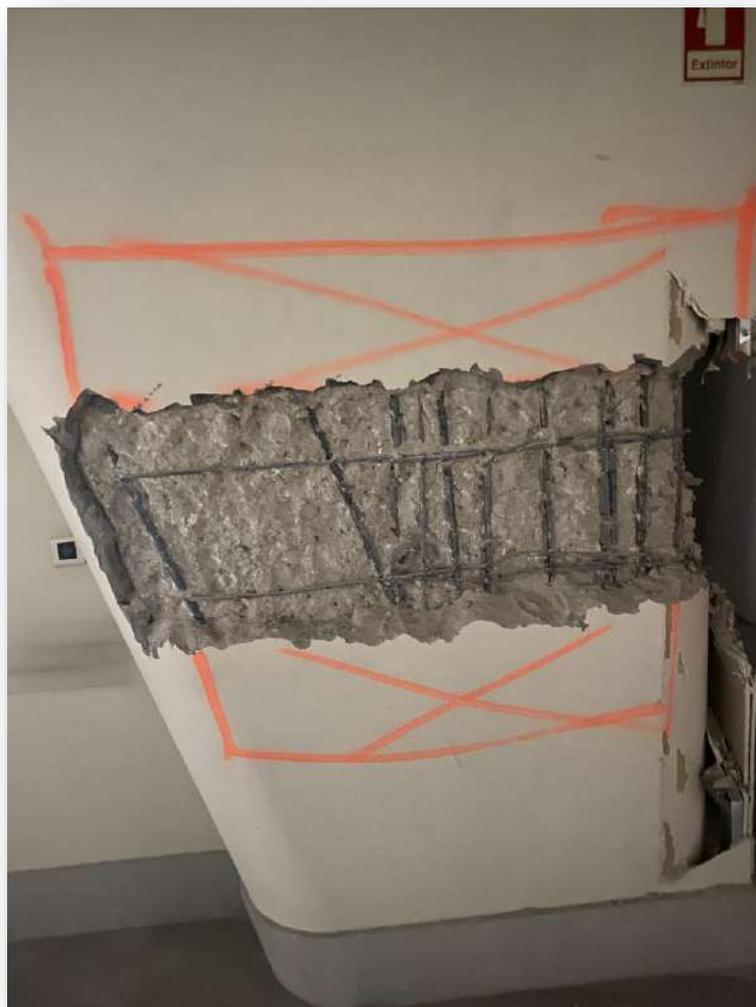
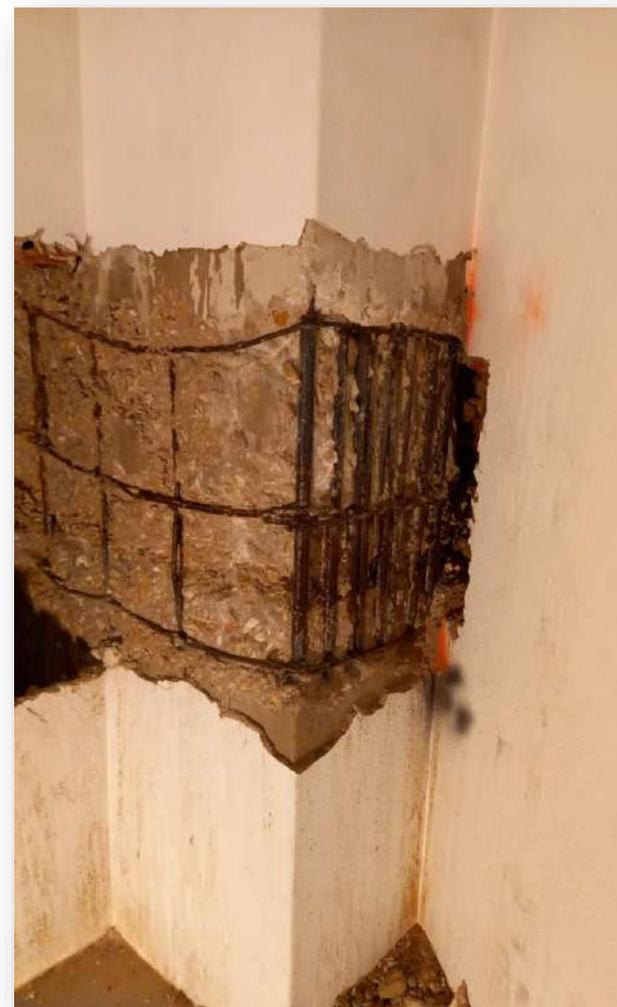
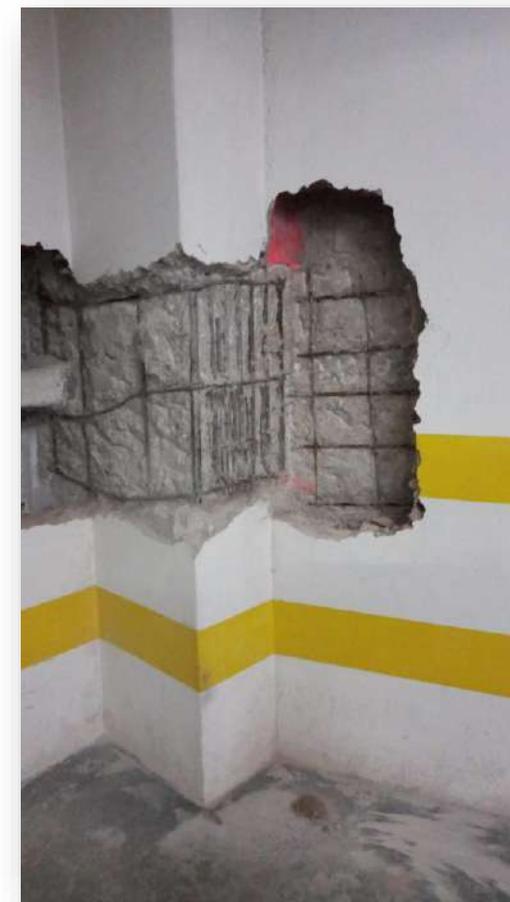
Campanha de Prospeção Estrutural

- Avaliação de seções dos elementos de betão armado
- Identificação de armaduras longitudinais e transversais
 - 58 seções iniciais, complementadas posteriormente, em função dos resultados
- Extração e ensaio de betão em carotes
 - Mais de 50 ensaios em pilares, vigas e lajes
